נתיבים מהירים מקטע 4 – ב

כביש 2 וינגייט-צומת נתניה

סקר היסטורי phase I

נובמבר 2020

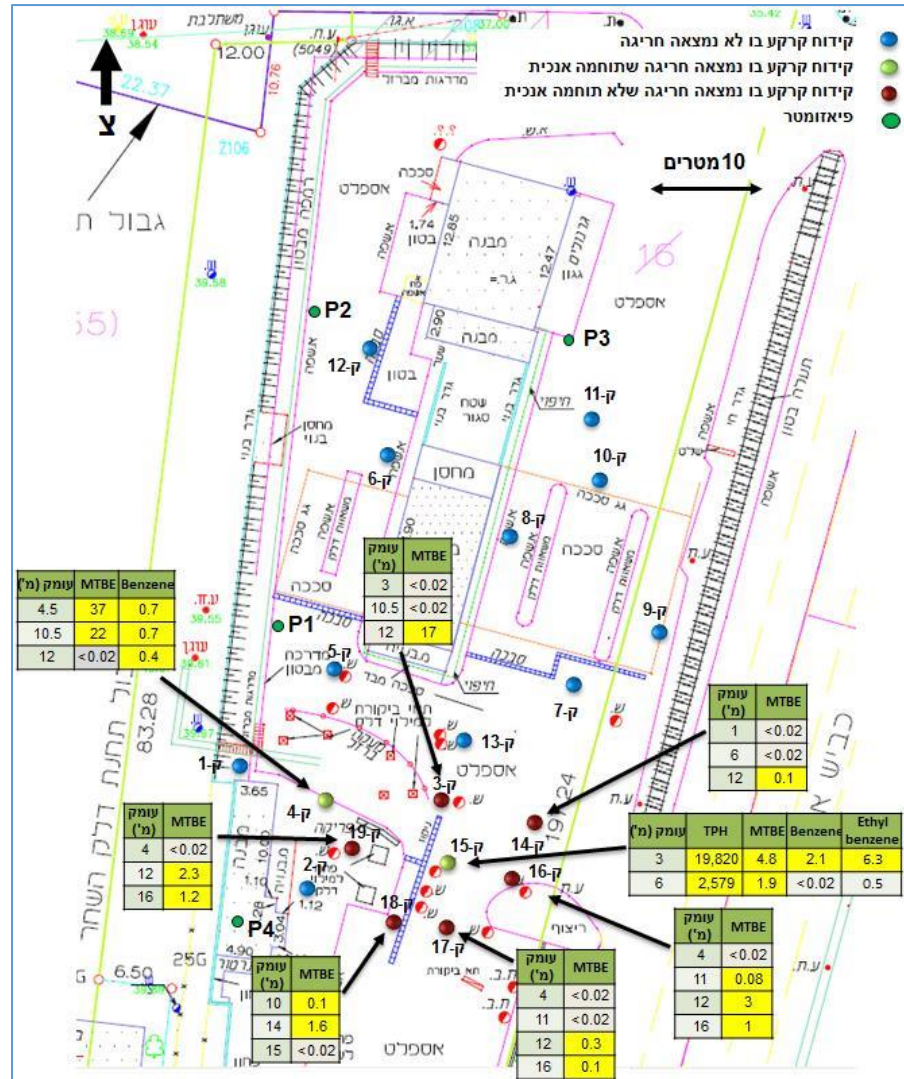
תרשים 5 - ממצאי סקר קרקע בתחנת דלק השחר.

ב-2016 שבוצע שיקום בתחנה ע"י חברת LDD². במהלך השיקום שבוצע באמצעות כלונסאות, קרקע מעומק 10 מ' הוחלפה בבטון וקרקע. סה"כ פונו כ-35 טון קרקע מזוהמת. לאזורים אחרים לא היתה גישה עקב המצאות תשתיות רבות בתחנה. קידוחים ק-14, ק-16, ק-17 לא טופלו עקב המצאות צנת ביוב. במוקדים אלה קיים זיהום ב-MTBE בעומק 12 מ'.

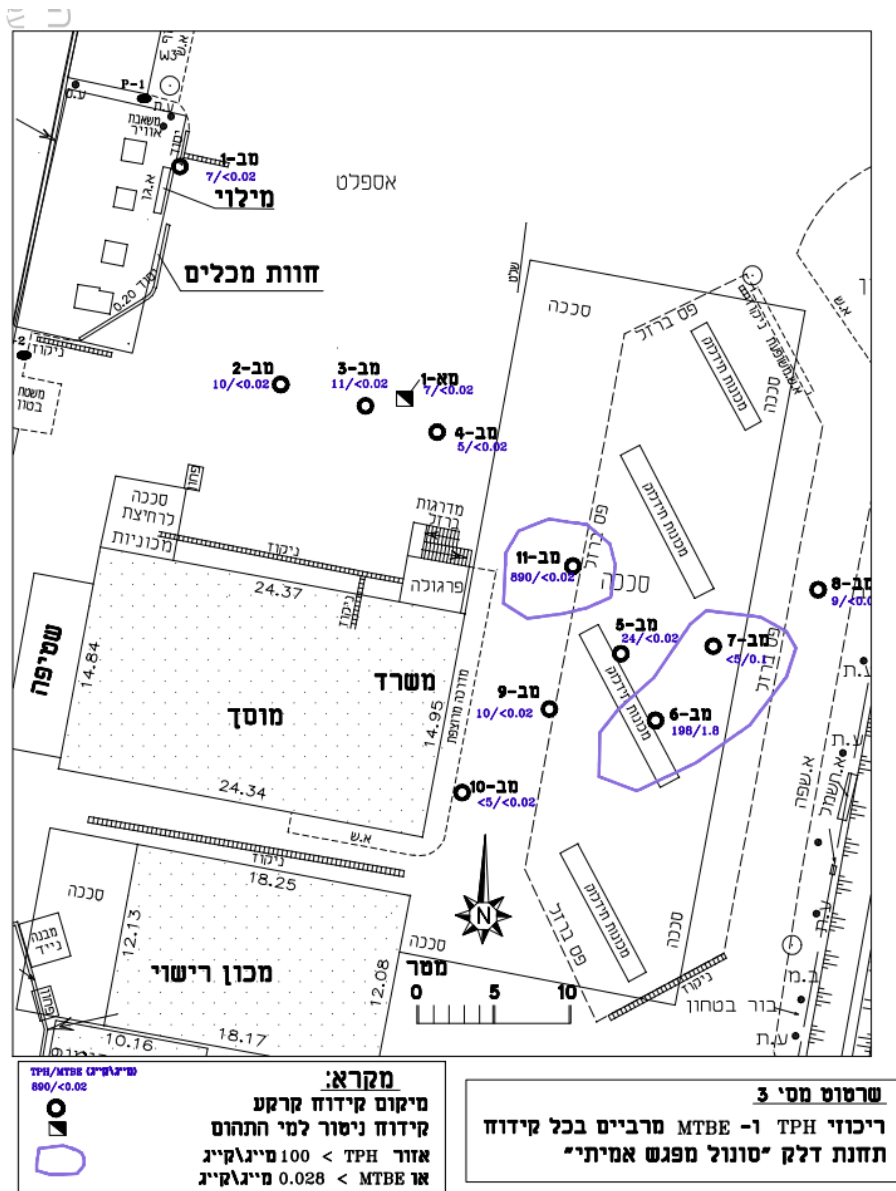
תרשים 7 – תיחום הזיהום מתוך סקר הקרקע מ-2010.

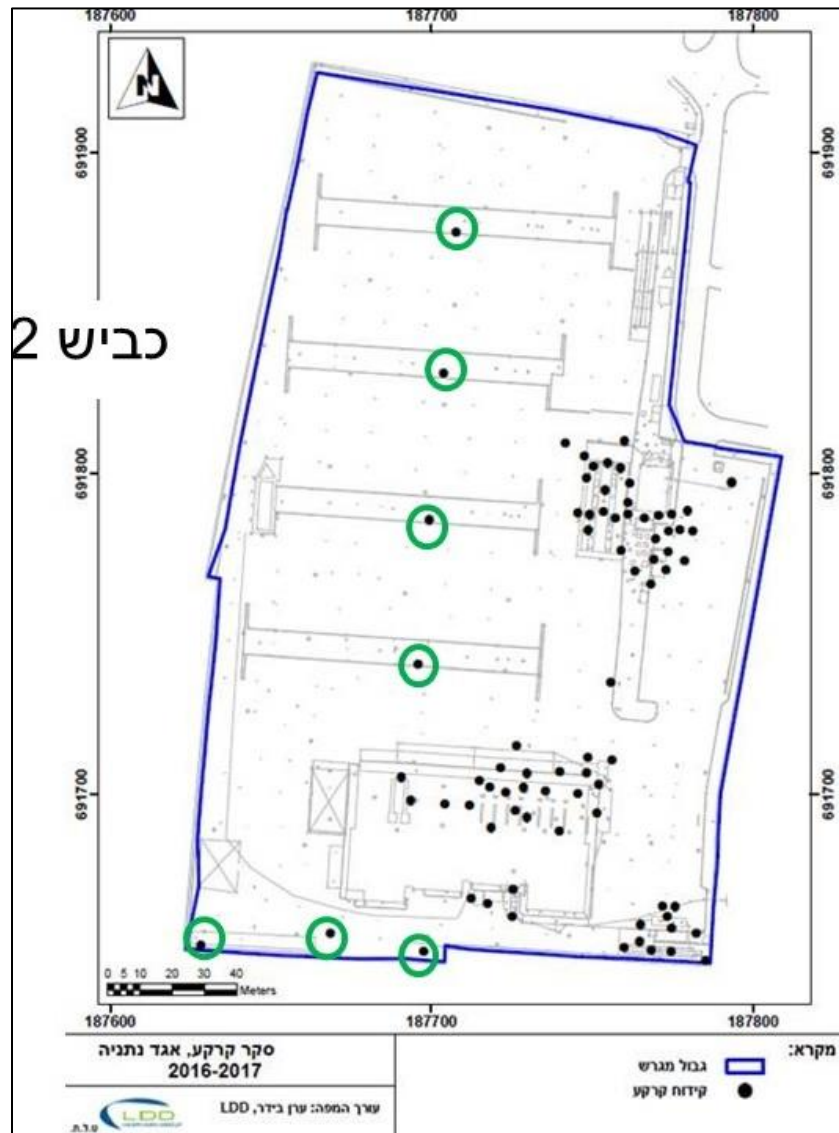
בסקר ב-2016-2017 התגלו זיהומי קרקע בתחנת התדלוק, באזור המוסך ואזור השטיפה (אזור דרום-מזרחי). הזיהומים נתחמו מכיוון מערב ע"י קידוחים 48, 49 בחלק הדרומי וקידומים 44-47 בחלק הצפוני.

ככל הנראה לא הסתיים השיקום באתר, אך מכיוון שהוא נתחם מכיוון מערב אין לו השפעה על הרחבת כביש 2 (מערבית לחניון אגד).

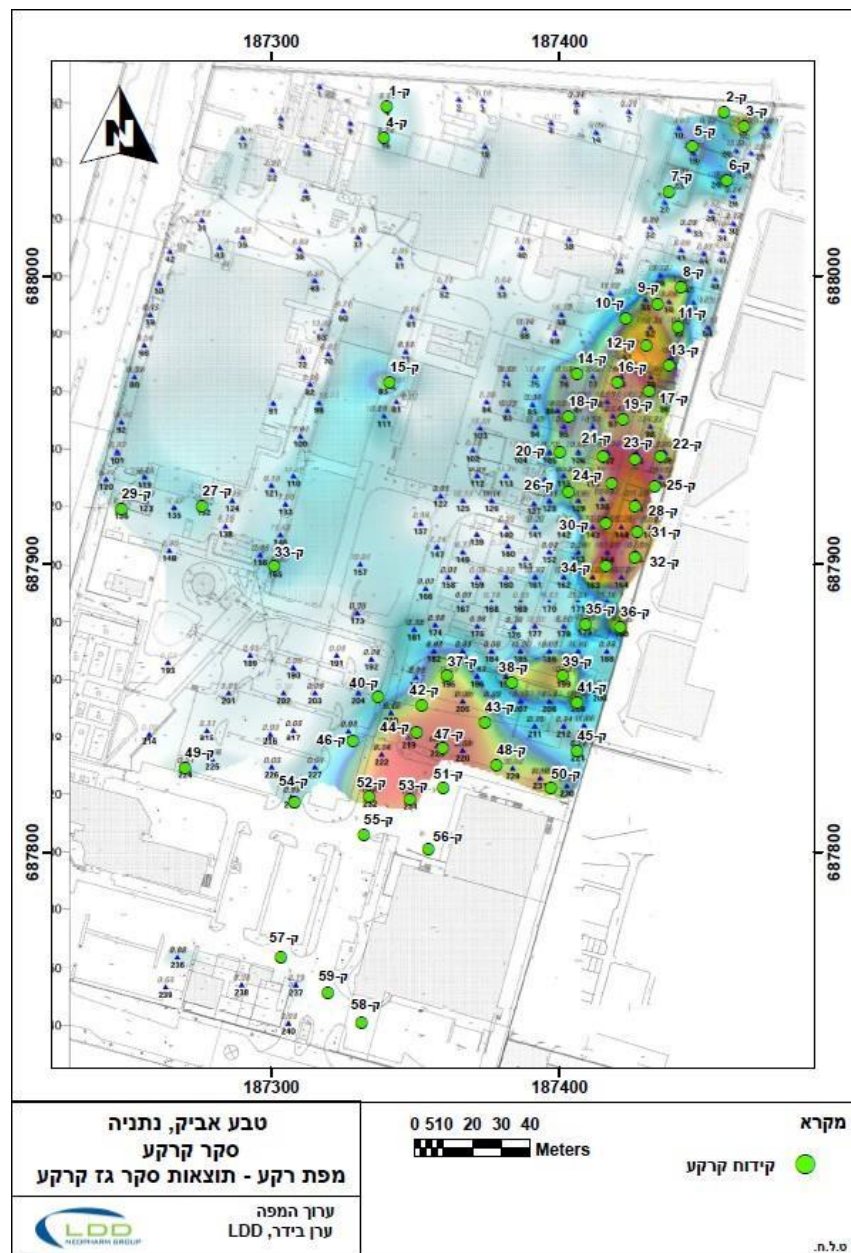
אחסון החומ"ס והפסולת, נמצאים מוקדים בעלי פוטנציאל זיהום קרקע. במסגרת הסקר נמצאו מספר קידוחים עם חשד לזיהום, כולם בחלק המזרחי של המפעל.

מכיוון שמוקדי הזיהום שנמצאו, וכרגע בתהליכי חקירת קרקע, נמצאים בשטח המזרחי של המפעל, ואילו הפרויקט נמצא כ-370 מ' מערבית למפעל, אין חשש להשפעה על מקטע הכביש. בנוסף, החלק המערבי של המפעל נמצא ללא זיהום בסקר גז פאסיבי וסקר קרקע מ-2018.

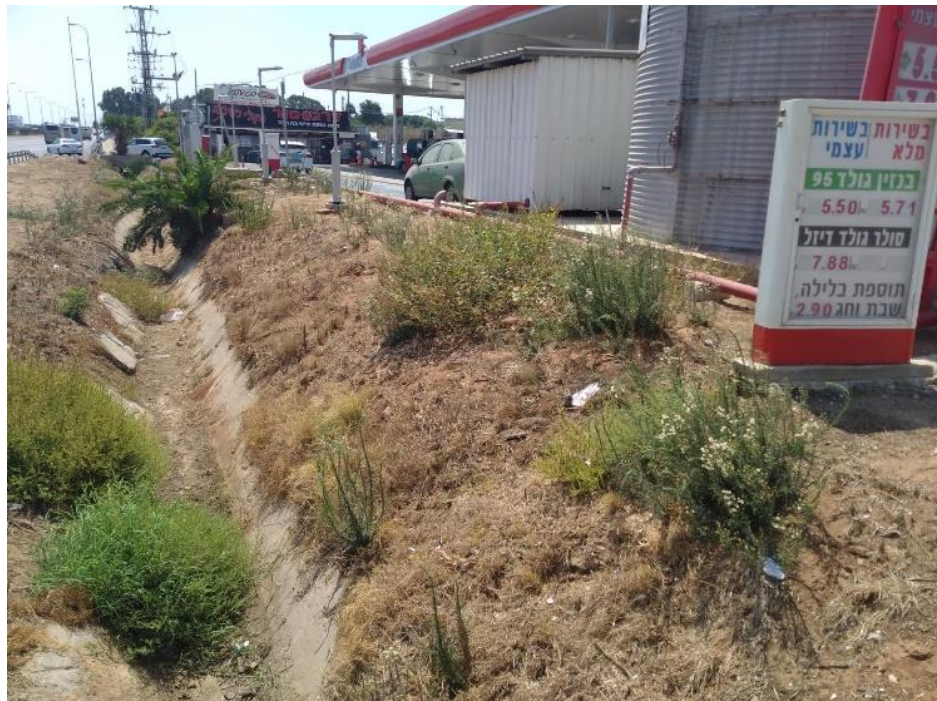
בתחנת הדלק סונול אמיתי - בין התחנה לכביש מפרידה תעלת ניקוז מבוטנת בעומק 2-2.5 מ' ביחס למפלס התחנה. עובי הבטון כ-1 מ', ומעליו כ-1-1.5 מ' שכבת קרקע. שפת התעלה שקרובה לתחנת הדלק מלאה בתשתיות חשמל.

תמונה 1 – תעלת ניקוז מבוטנת שמפרידה בין כביש 2 לתחנת הדלק.

בתחנת הדלק סונול "מפגש אמיתי" בוצע טיפול in situ בזיהום מקומי ב-MTBE אך חסר מידע עדכני על המצב בתחנה ולכן מומלץ לבצע ניטור בשטח בעזרת מכשיר PID כדי לוודא שאכן אין VOC בגבולות החפירה.

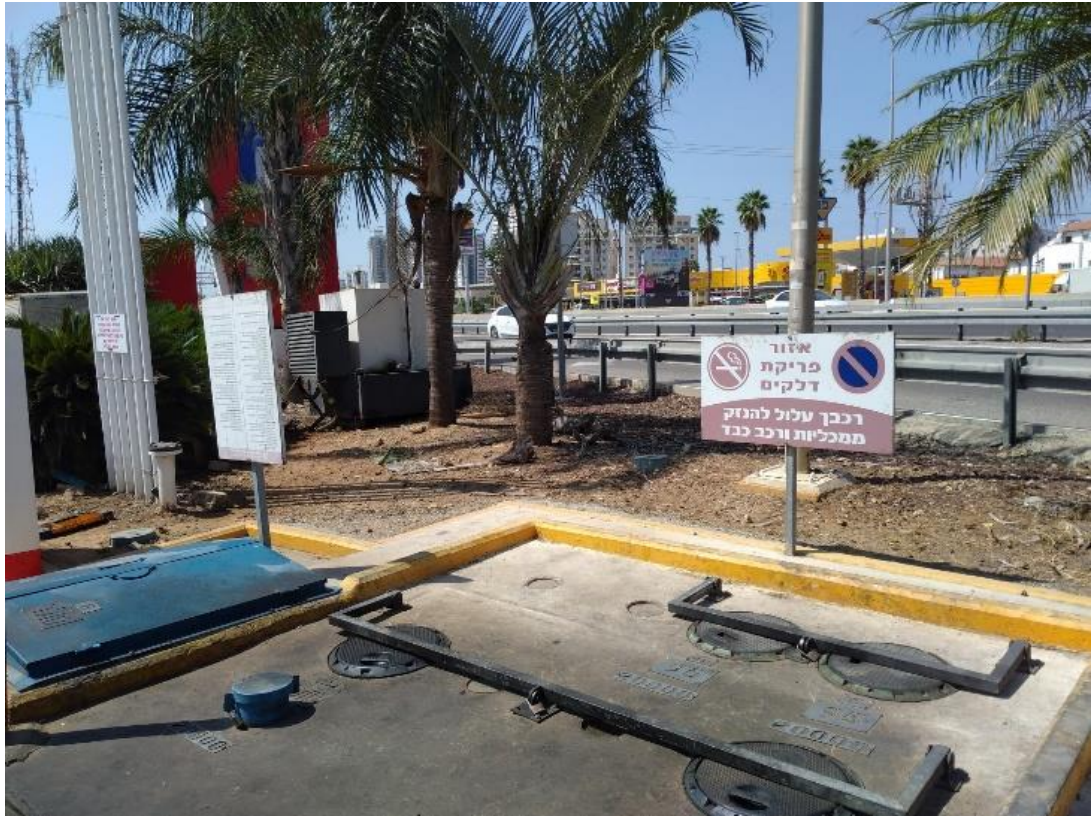
בתחנת הדלק סונול צומת השרון – התחנה נמצאת ממש על הכביש ללא אזור הפרדה. בין דרך הכניסה לתחנה לבין הכביש קיים אי ששייך לסונול. על האי נמצאת עמדת המילוי, מיכלי דלק תת קרקעיים, מיכל סולר עילי במאצרה, עצי דלק.

תמונה 2 - גבול כביש 2 - תחנת דלק סוגול. אזור פריקת דלקים (מבט לדרום מערב). ברקע מיכל סולר במאצרה.

בתחנת הדלק סונול "צומת השרון" בוצעו בעבר חקירות קרקע ופעולות שיקום אך אין מידע עדכני וקונקרטי על מצב הזיהום בתחנה, ולכן מומלץ לבצע סקר קרקע מצומצם בגבול התחנה לפני תחילת עבודת התשתיות מול תחנה זו.

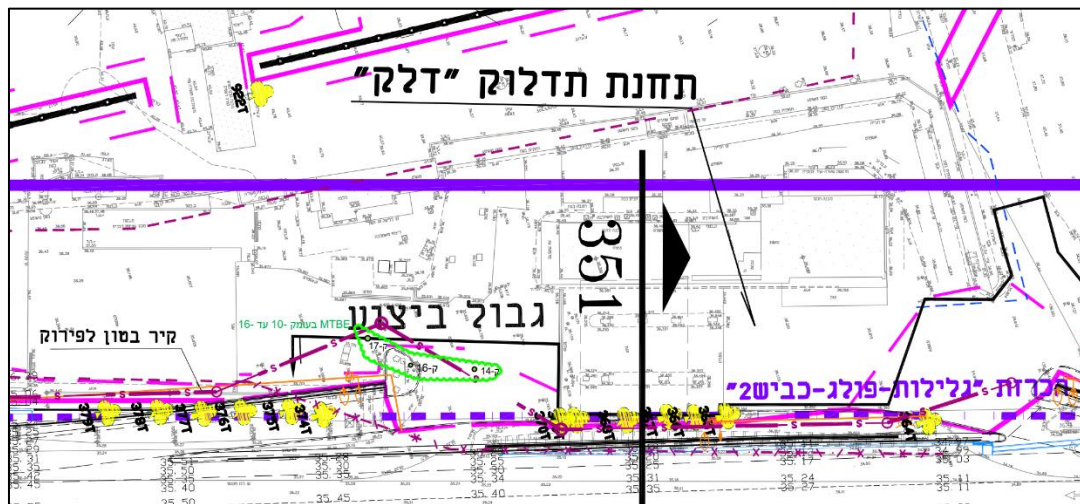
בתחנה זו קיים זיהום ב-MTBE בעומקים 11-16 מ' (בוצע שיקום ex-situ אך עקב תשתיות לא ניתן היה לחפור את השטח שנמצא כ-10 מ' מערבית לתעלת הבטון).
 העבודה המתוכננת בקרבת התחנה תבצע באזור תעלת הבטון ובעומק מקסימלי של 1.8 מ'. מכיוון שהזיהום בתחנה זו טווח הקרקע 0-9 מ' ללא זיהום (הזיהום ב-MTBE מתחיל מ-11 מ') אין חשש להשפעה של מוקד הזיהום על החפירה שתבוצע בפרויקט.

תרשים 17 – גבול העבודות המתוכננות (קו מגינטה) על רקע מדידה של תחנת תדלוק דלק "השחר". המוקד בו קיים זיהום ב-MTBE בעומק 10-16 מ' (במסגרת מודל התיעדוף) מוצג בענן בצבע ירוק.

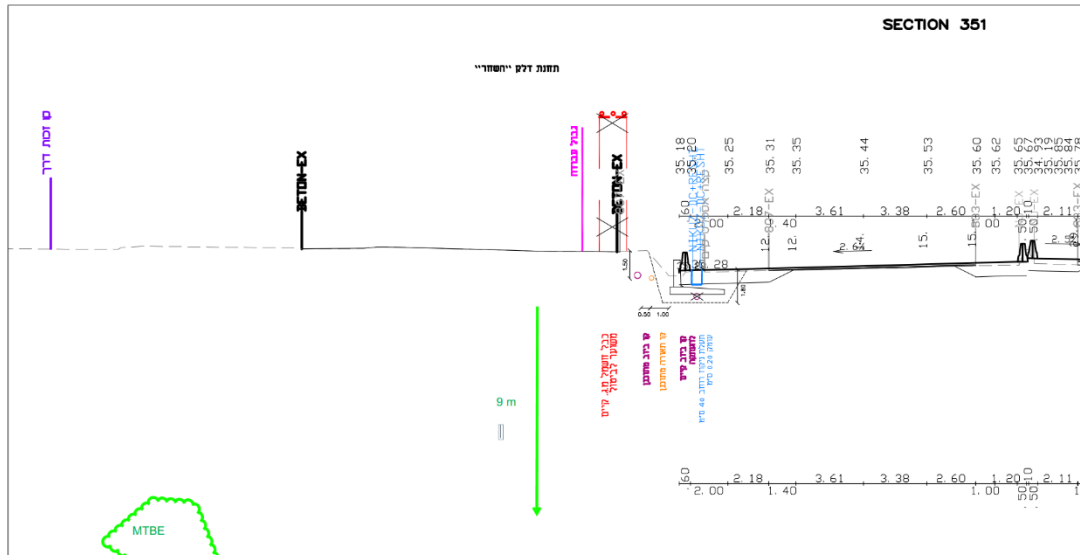
תרשים 18 – חתך רוחב בשטח העבודות הגובל בתחנת התדלוק דלק "השחר". עומק החפירה המקסימלי 1.8 מ' לצורך הנחת תעלת ניקוז. מוקד הזיהום MTBE מוצג בצורה סכמטית בעומק 9 מ' בענן ירוק.

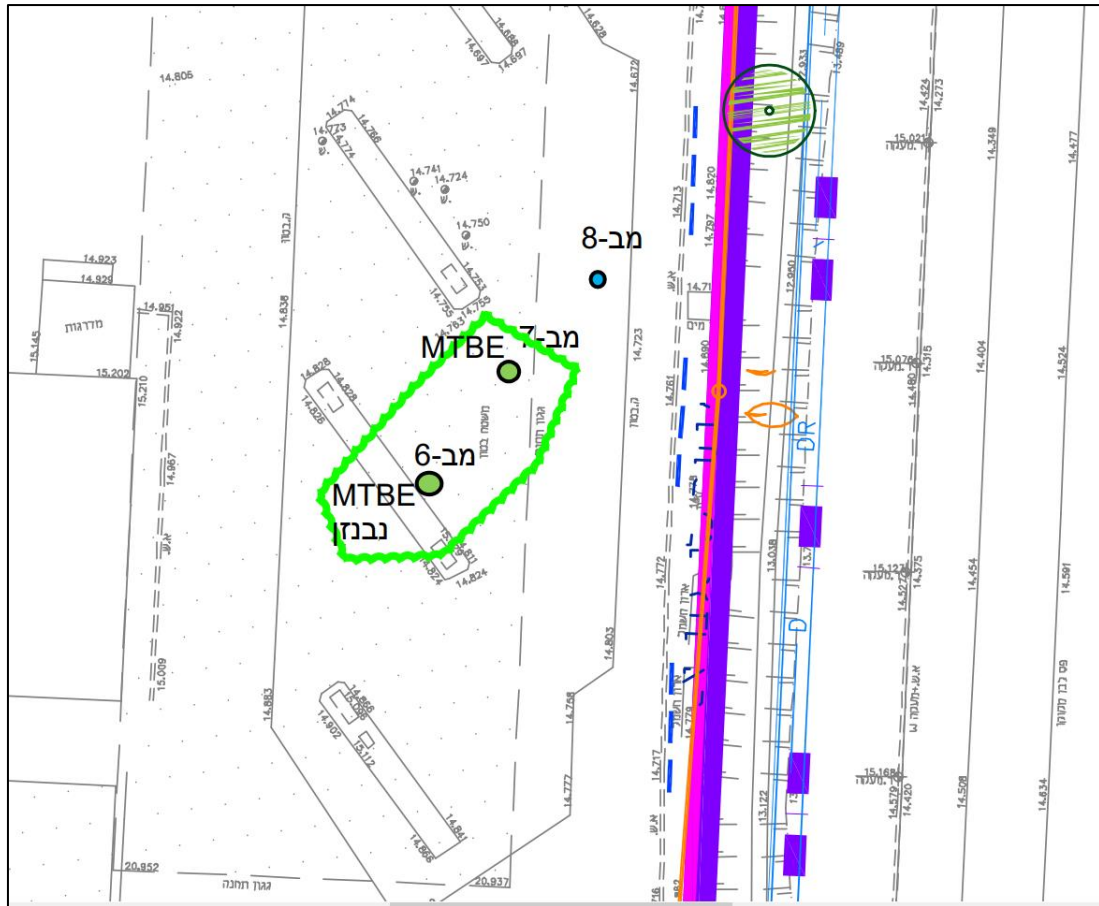
בסקר קרקע מ-2010 התגלו חריגות ב-MTBE בקידוחים מב-6+מב-7, חריגה בבנון במב-6, בקידוח מב-8 שפונה לכביש 2 לא היו חריגות (קיים תיחום אופקי). הומלצה מערכת ביווונטינג אך חסר מידע על שיקום. לא ברור אם הטיפול בביו-וונטינג הותקן ומה סטטוס השיקום. עומק הזיהום היה בעומק של כ-4 מ', ואילו החפירה מתוכננת לעומק מקסימלי של 2.25 מ'. קיים פוטנציאל נמוך להשפעה של זיהום ב-VOC על מקטע הכביש במידה והשיקום לא הושלם או נדד מזרחה ולמעלה. מתוקף הזהירות המונעת, מומלץ לעשות בדיקת PID במהלך החפירה במקטע שמקביל לאזור המנפקות בתחנה. אין צורך בדיגום קרקע מכיוון שהזיהום תוחם אופקית, אנכית, ובנוסף, ככל הנראה גם טופל בשיטת BV.

תרשים 19 – גבול העבודות בפרויקט (סימון בצבע מגיטה) סמוך לתחנת הדלק סונול "אמיתי". המוקדים בהם התגלה זיהום ב-2010 מסומנים בירוק. קידוח תוחם אנכית מב-8 מסומן בכחול. לא ידוע מה סטטוס הזיהום, אך כנראה שבוצע טיפול BV באתר.

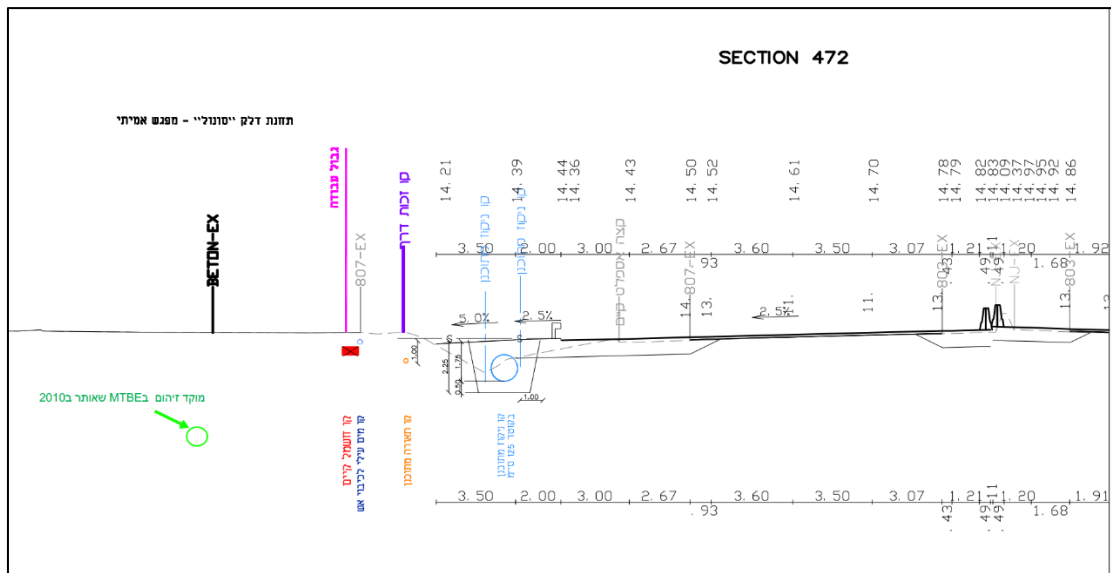
תרשים 20 – חתך רוחב של עבודת החפירה המתוכננת מול תחנת דלק סונול אמיתי, לצורך הנחת תעלת ניקוז וקו תאורה. עומק חפירה מקסימלי 2.25 מ'. מיקום סכמטי של מוקד הזיהום ב-MTBE שהתגלה בעומק 3.6 מ' ב-2010 מסומן בירוק.

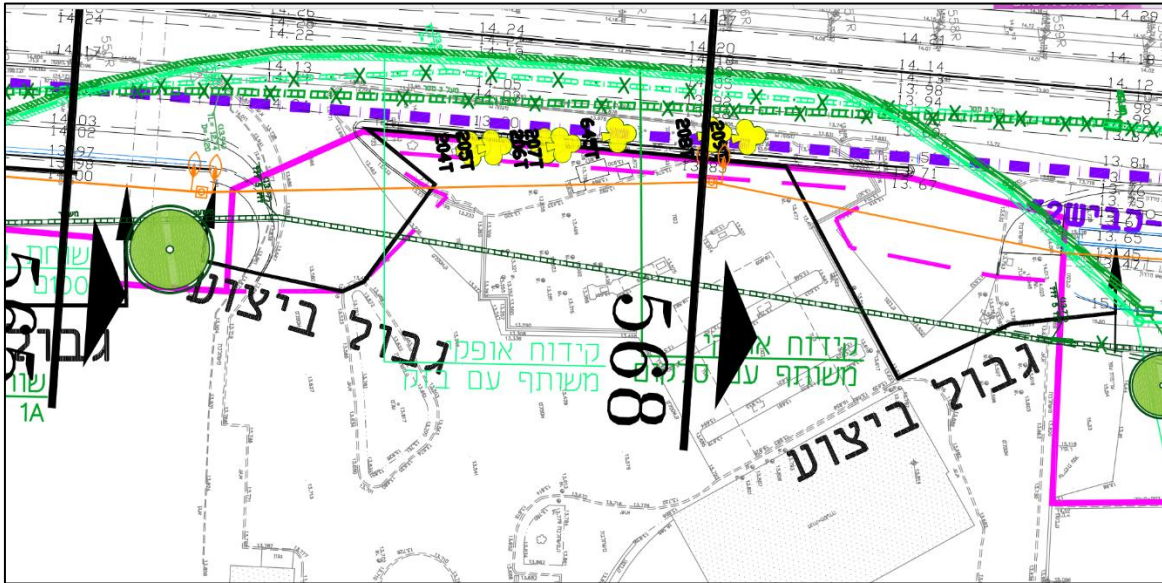
טמונים במרחק מטרים בודדים מגבול הפרויקט, התחנה מהווה פוטנציאל לזיהום קרקע בשטח הפרויקט.

תרשים 21 – גבול העבודות המתוכנן (קו מגיטה) מול תחנת תדלוק סונוול צומת השרון.

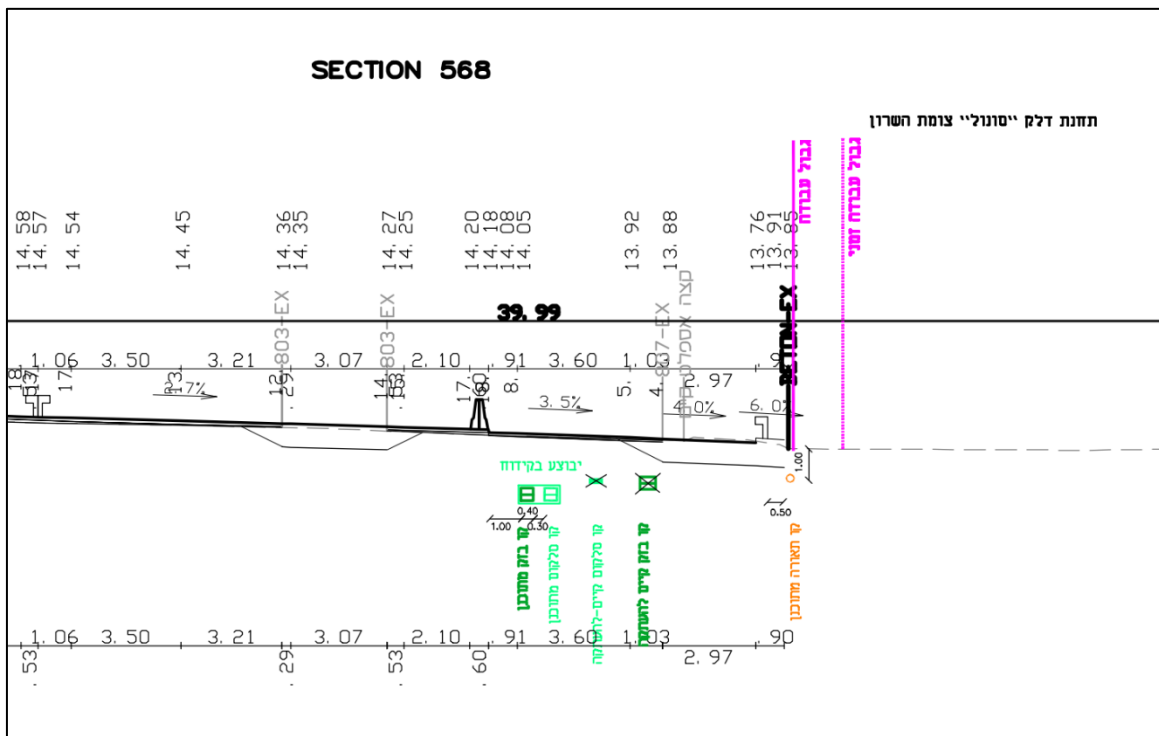
תרשים 22 – חתך רוחב של העבודות המתוכננות בגבול תחנת דלק סונוול צומת השרון. מתוכננת חפירה לעומק מקסימלי של 1 מ' לצורך הנחת תשתית תאורה.

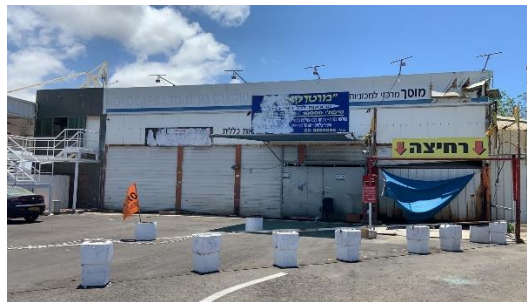
תמונה 31 : מוסך/שטיפת רכבים בגב התחנה לא נראה פעיל

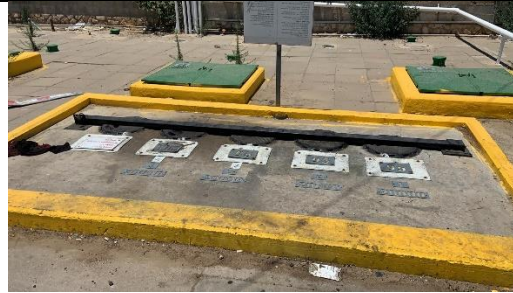
מעט סימנים של כתמי דלק.

תמונה 32: אזור פריקת הדלקים בגב התחנה כיוון מערב

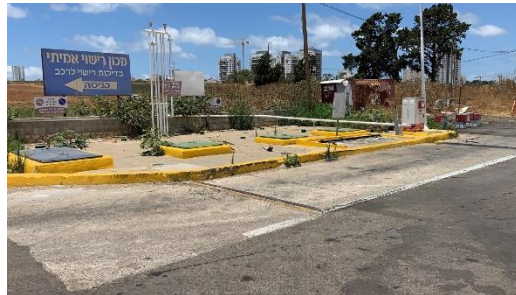
תמונה 34: רחבת המילוי מוקפת מאצרה סביבה

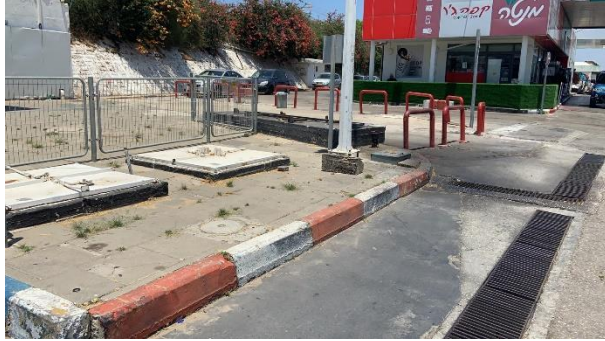
סימני כתמי דלק
רבים וגדולים
נראים.

תמונה 9: אזור פריקת הדלקים צפון לתחנה בין השטיפה וחנות הנחות

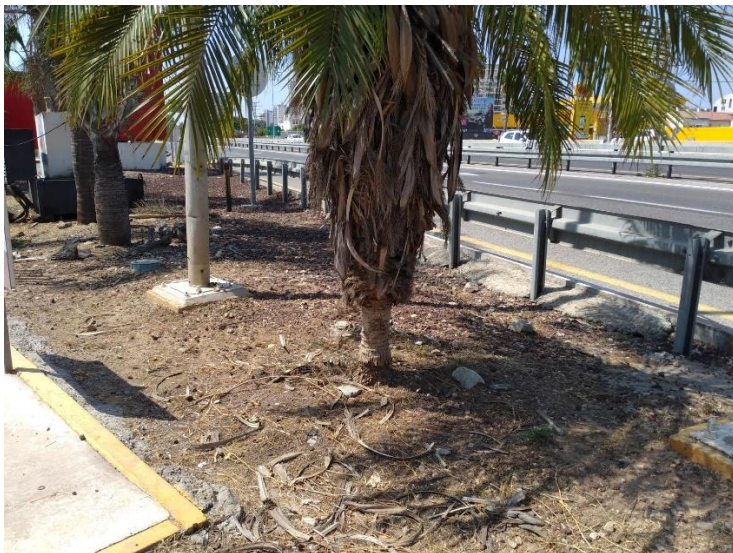
תמונה 52: הגבול עם כביש 2. ללא שוליים. מבט לכיוון דרום מערב

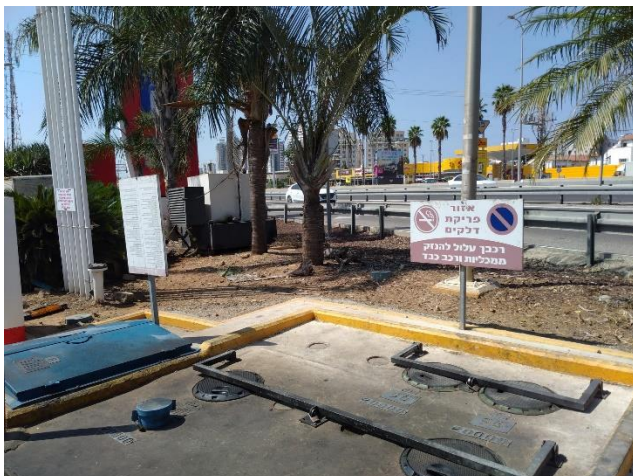
תמונה 58: גבול כביש 2 – תחנת דלק סונול. אזור פריקת דלקים (מבט לדרום מערב)
